安钢集团冷轧有限责任公司“12·6” 机械伤害事故调查报告

2022年12月6日晚21时54分左右，安钢集团冷轧有限责任公司1名工人在电磁新材料作业区退火机组入口区域巡检作业时，发生一起机械伤害事故，造成1人死亡，直接经济损失191万元。

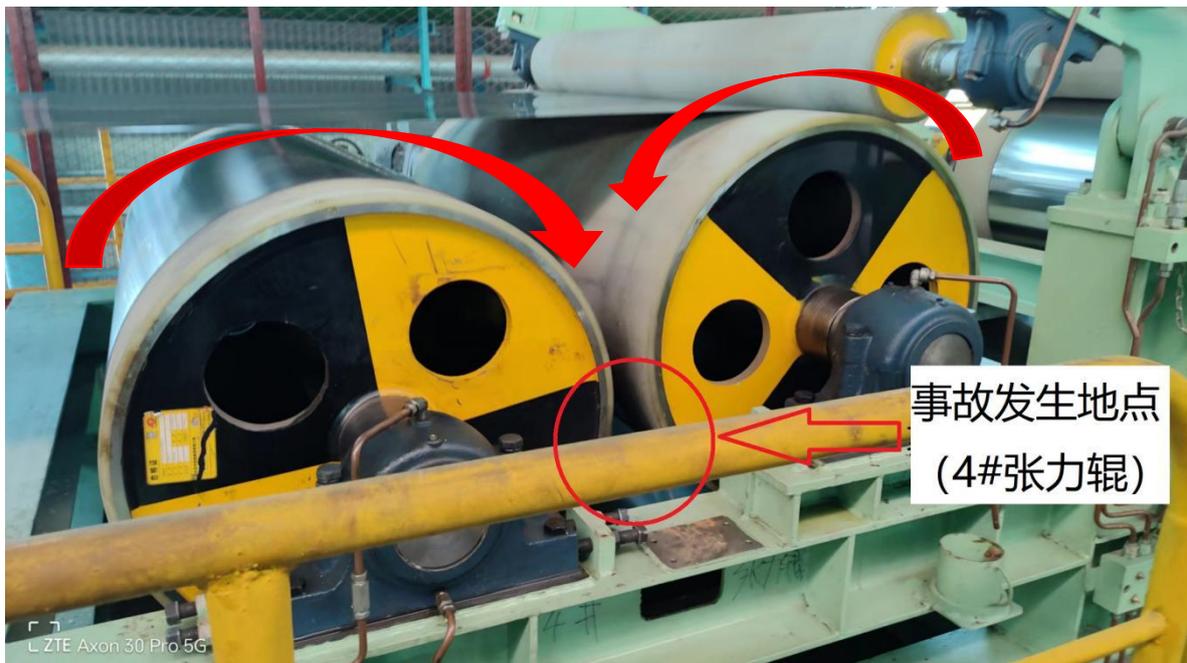
图 2 事故发生位置示意图

事故发生位置发生在电磁新材料作业区 1#退火涂层机组(一期) 4#张力辊处，设备布置图如下图所示，其中红色圆圈标记处是事故发生位置。安全防护栏杆与 4#张力辊之间的距离 48cm。

20时左右，电磁新材料作业区工艺技术专家孟晓涛发现带钢表面出现质量问题（带钢表面有白斑），于昆开始沿着电磁新材料车间1#退火涂层机组进行巡检。21时54分左右，在1#退火涂层机组西侧检查的陈龙听到异常响声后，沿机组查看，到4#张力辊处，发现于昆在防护栏杆内趴在4#张力辊支架与两辊处，陈龙立刻按下紧急停车按钮。经专家组分析，于昆沿着电磁新材料车间1#退火涂层机组进行巡查期间，为抵近观察带钢白斑，擅自翻越了4#张力辊周边安全防护栏杆，在观察的过程中，由于张力辊和带钢均处于运转状态，且周边环境狭窄，于昆不慎碰触到对向转动的张力辊，导致机械伤害。

安钢集团冷轧有限责任公司电磁新材料作业区员工于昆安全意识淡薄，忽视 4#张力辊周边“设备运行期间禁止触摸带钢”的安全警示标识，违规^①翻越安全防护栏杆，违反车间安全操作规程^②进行带钢表面质量检查，是该起事故发生的直接原因。

（四）增设安全监护设备，提升本质安全水平。安钢集团冷轧有限责任公司要采取技术手段，在带钢生产线周围增设高清监控设备，同时对加高带钢生产线两侧护栏高度，降低动能部位对人员机械伤害的风险，从本质上提升企业安全生产水平。
