安钢集团冷轧有限责任公司“12·6” 机械伤害事故调查报告

2022年12月6日晚21时54分左右，安钢集团冷轧有限责任公司1名工人在电磁新材料作业区退火机组入口区域巡检作业时，发生一起机械伤害事故，造成1人死亡，直接经济损失191万元。

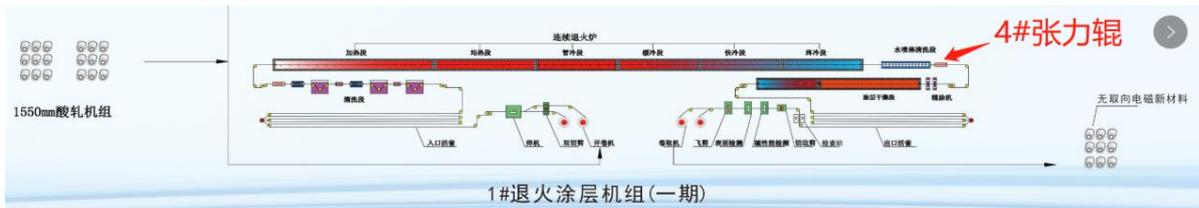
图 1 退火机组工艺布置图

本项目一期工程退火机组入口区域工艺段主要采用的工艺流程为：原料——开卷机——焊机——No.1 张力辊——活套——No.2 张力辊——清洗段——No.3、No.4 张力辊（发生事故地点）——退火炉退火处理。

1#退火涂层机组（一期）No.4 张力辊由双辊组成，由电机驱动，通过减速机传动至辊子，为退火炉入炉带钢提供张力、保障带钢在炉内正常运行。2层退火炉入口区域设备四周均设置有安全防护栏杆和安全警示标志，将生产场所危险区域和巡检通道隔开。
